**ANKARA'DA CAMİ VE  
MESCİTLER**

**Cumhuriyet Öncesi Ankara’da Cami ve Mescitler**  
‘Cadde Anafartalar Kuyumcuları’ Yayınları - 03

*Yazan*  
**İbrahim Yavuz İşçen**

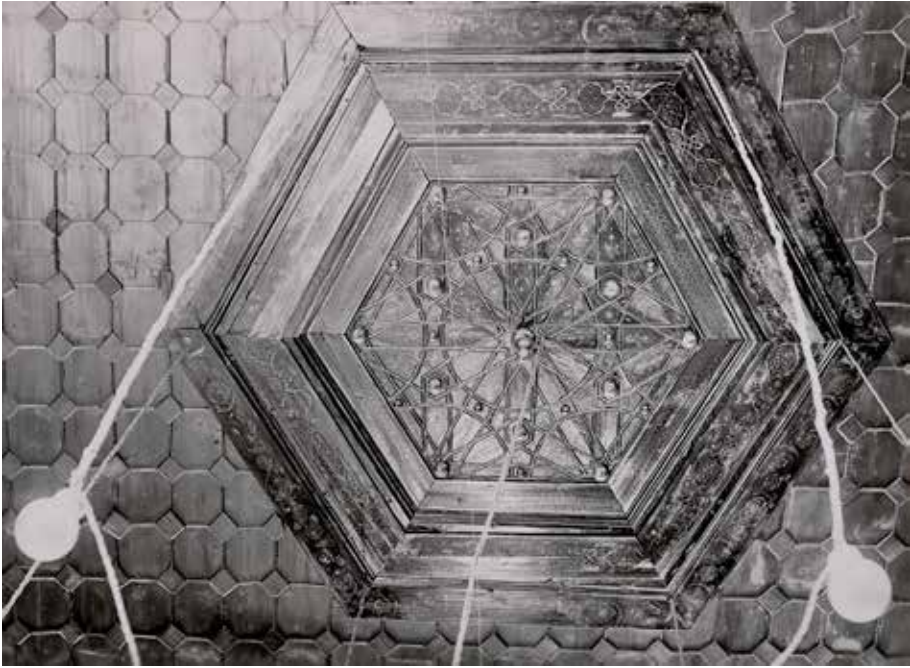
*Ağaçayak Cami tavan göbeği detayı (Fotoğraf: SALT Araştırma Arşivi).*

**Yapısal özellikleri:** Kareye yakın biçimde uzunlamasına dikdörtgen planlı olan cami, zeminden itibaren bir metre kadar devam eden moloz taş temel üzerine oturtulmuştur. Yapı, ön cephesi haricinde ahşap hatıllarla desteklenmiş kerpiç duvarlıdır. Çok sayıda ahşap hatlı ve destek kullanıldığı için caminin adının Ağaçayak olduğu şeklindeki yaklaşım (*Türkiye'de Vakıf Abideler ve Eski Eserler, Cilt 1, s.419*) gerçeklik payı taşımakla birlikte, bir yakıştırma da olabilir. Kiremit çatılı olan camide çatı, dışa doğru kısa bir saçak yapmaktadır. Çatının kuzeybatı tarafında fazla uzun olmayan, silindirik yapılı, tek şerefeli ahşap bir minaresi vardır. Minareye kadınlar mahfilinden çıkılmaktadır. Mübarek Galip 1925 tarihli

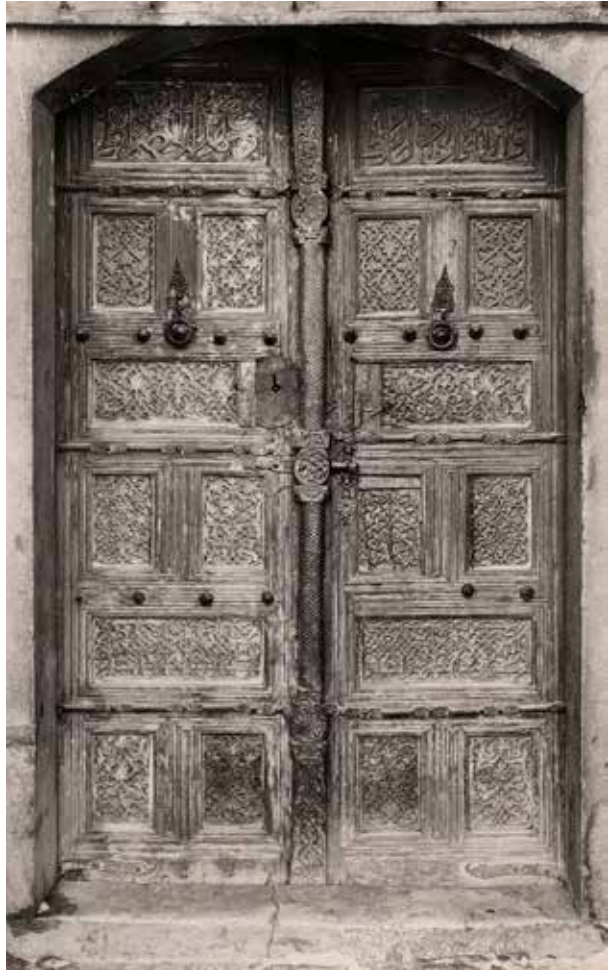
*Cenabi Ahmet Paşa Camii'nin ahşap giriş kapısı  
(Fotoğraf: SALT Araştırma Arşivi).*

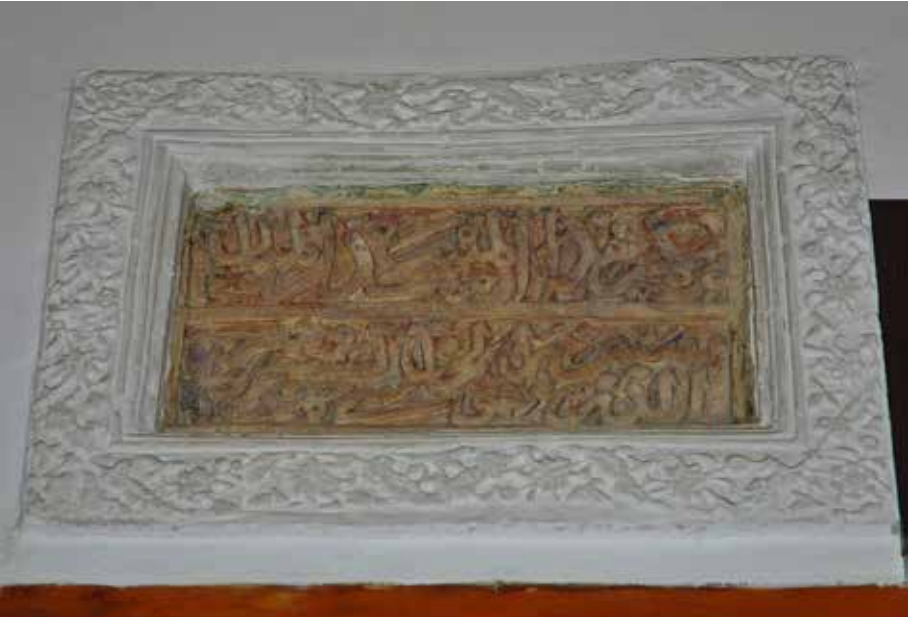
*Hacı Musa Cami yapım kitabesi. Caminin giriş kapısı üzerinde yer alan kitabede, sülüs yazı ile caminin Hacı Musa oğlu Seyfeddin tarafından yaptırıldığı belirtilmekte ve hicri olarak yapım yılı yazmaktadır. Kitabede yazan tarih, çeşitli araştırmacılar tarafından farklı şekillerde okunmuştur (Fotoğraf: Yavuz İşçen, 2017).*

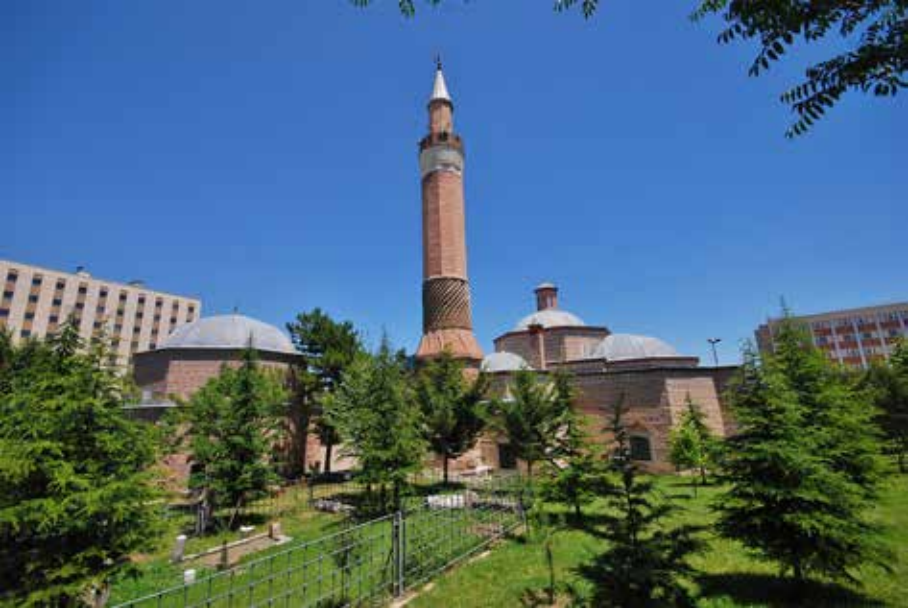
*Karacabey Cami 2016 (Fotoğraf: Yavuz İşçen).*

Çoğu ahşap tavanlı ve kiremit çatılı olan Ankara camilerinin aksine Karacabey Cami’nin tavanı kubbelidir. Son cemaat yeri üzerinde 5 kubbe, yan odaların

üzerinde 2 kubbe ve caminin ana mekanı üzerinde 2 kubbe olmak toplam 9 kubbesi bulunmaktadır. Kubbe büyüklükleri birbirinden farklıdır. Ankara'da Hicri 1310 (Miladi, 1892) yılında yaşanan bir deprem sonrası cami hasar görmüş ve kubbelerinden bazıları yıkılmıştır. Depremden 2 yıl sonra 1894 yılında cami onarılmıştır (M. Nuri Dağ, Ayşe Sanem İnan, s.104). Türkiye'de Vakıf Abideler ve Eski Eserler kitabında, caminin II. Abdülhamid döneminde (1876-1909) 1894 yılında onarıldığı ve yıkılan kubbelerin yerinde düz kiremit çatı yapıldığı belirtilmektedir (Türkiye'de Vakıf Abideler ve Eski Eserler, s.385). Onarım sırasında son cemaat yerinin yıkılmayan kubbelerinin de çatı örtüsü altına alındığı bilinmektedir. Camide 2005 yılında yapılan son restorasyon sırasında kiremit örtülü çatı kaldırılmış, caminin kubbeleri onarılarak yapı orijinal haline döndürülmeye çalışılmıştır. Caminin, 1894 ile 2005 yılları arasında çekilmiş olan fotoğraflarında düz kiremit çatılı olarak görülmesi aslına uygun yapılmayan onarım ile ilgilidir.

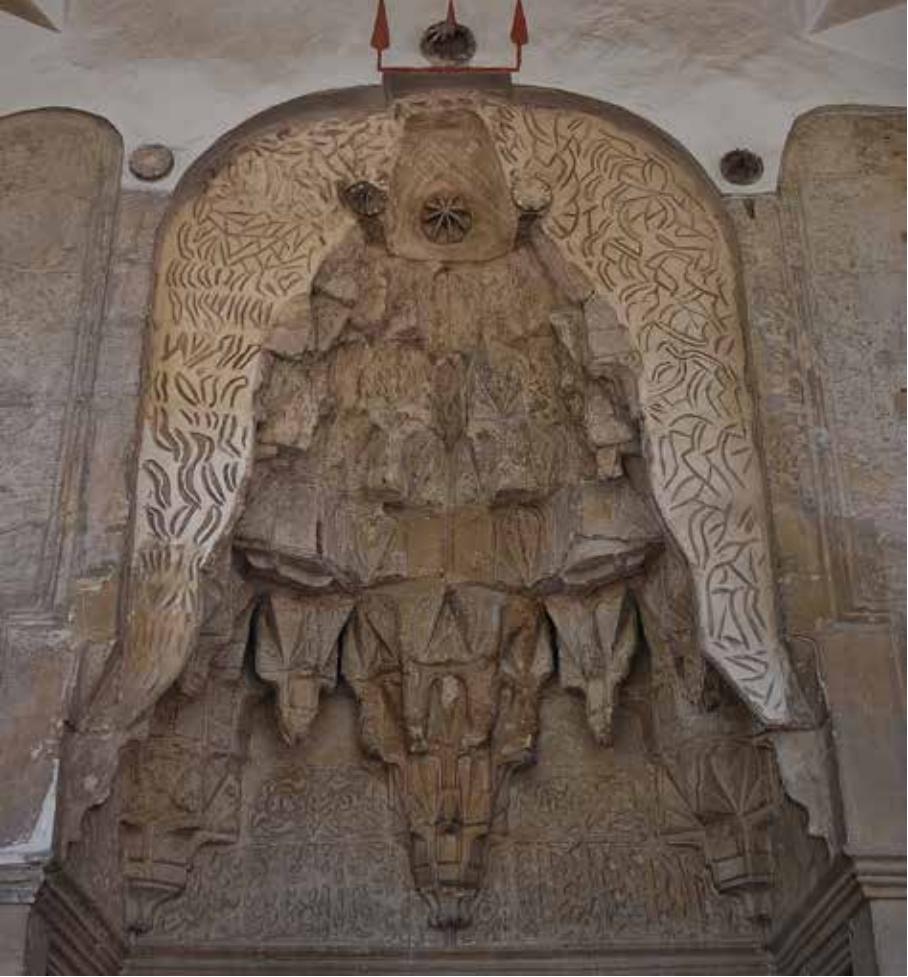
*Karacabey Camisi'nin ana giriş kapısının üzerinde bulunan mukarnaslı (stalaktit) niş ve nişin altında yer alan kitabe. Kitabede yapıyı yapan kişi (mimar) olarak, Ebubekir oğlu Ahmet ismi geçmektedir (Fotoğraf: Yavuz İşçen, 2014).*

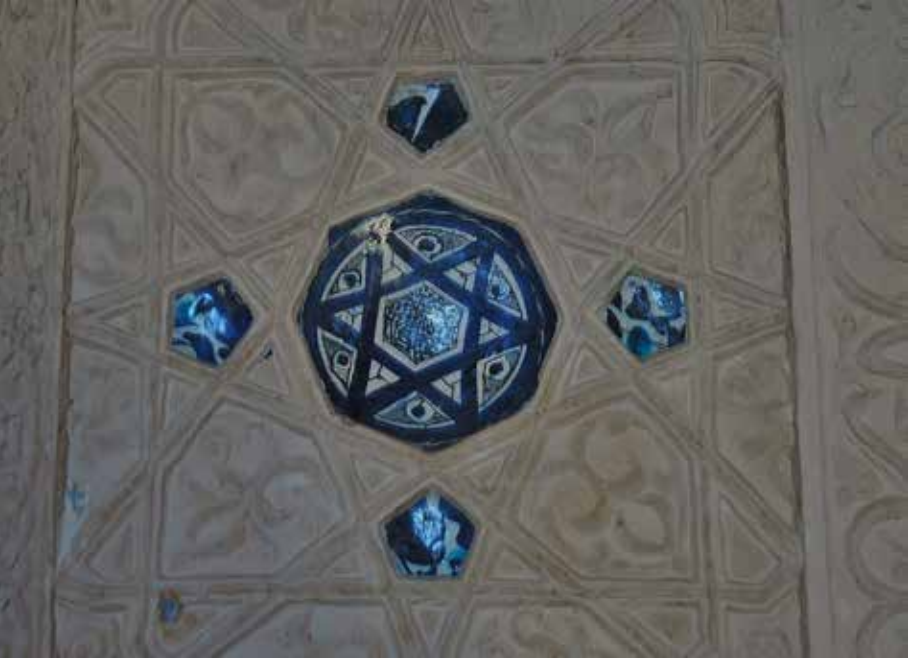
*Molla Büyük Cami'nde mihraba gömülü İznik yapımı kaseler, 15. yüzyıla tarihleniyor (Fotoğraf: Yavuz İşçen, 2014).*

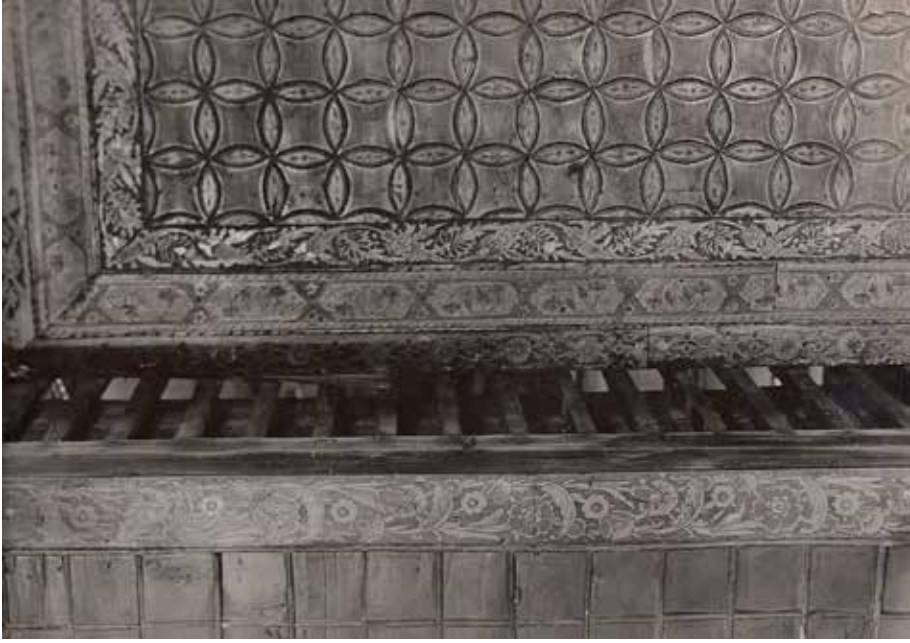
*Yeşil Ahi Cami tavan süslemeleri (Fotoğraf: SALT Araştırma Arşivi).*

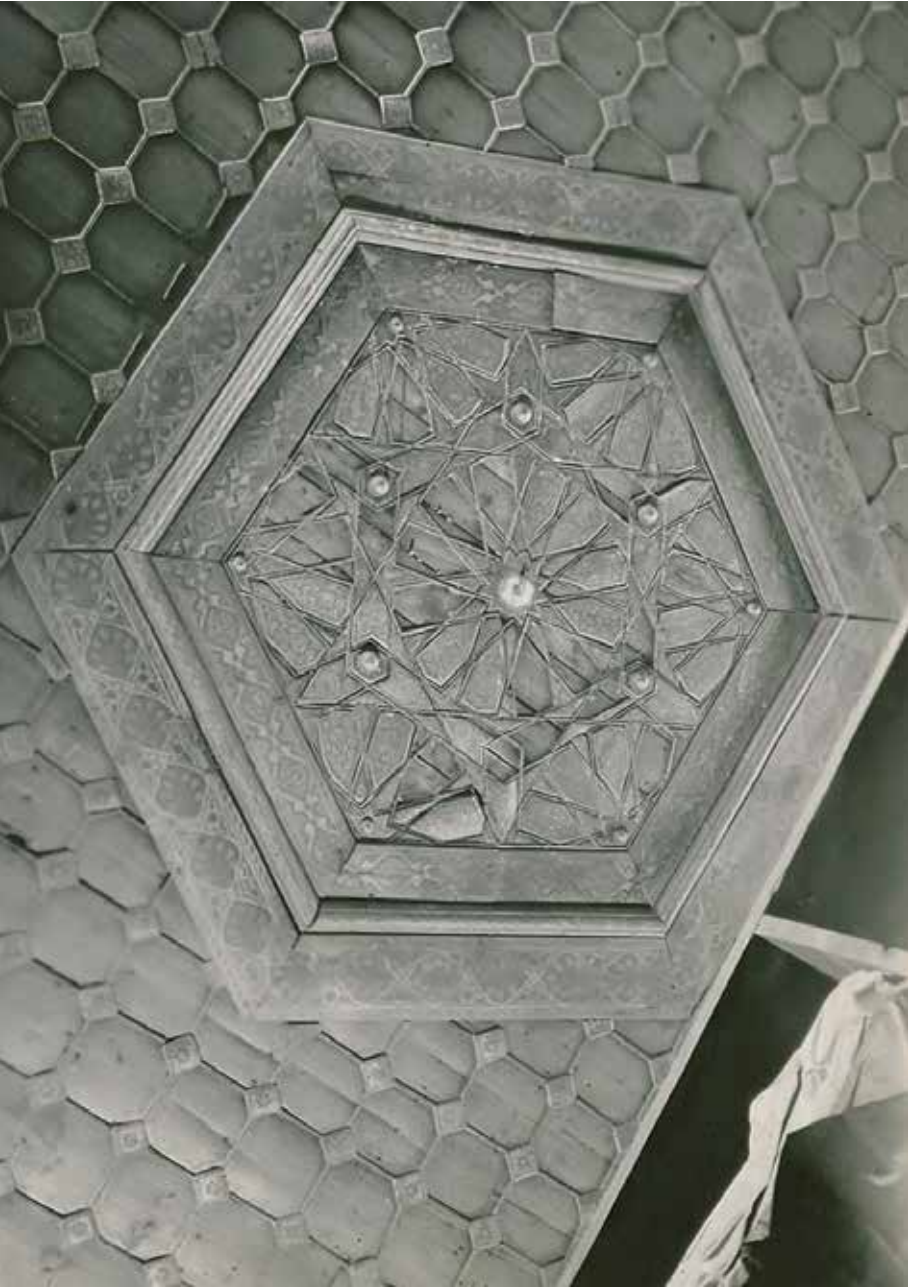
Ali Bey Mescidi ahşap tavanından bir bölüm (Fotoğraf: SALT Araştırma Arşivi).

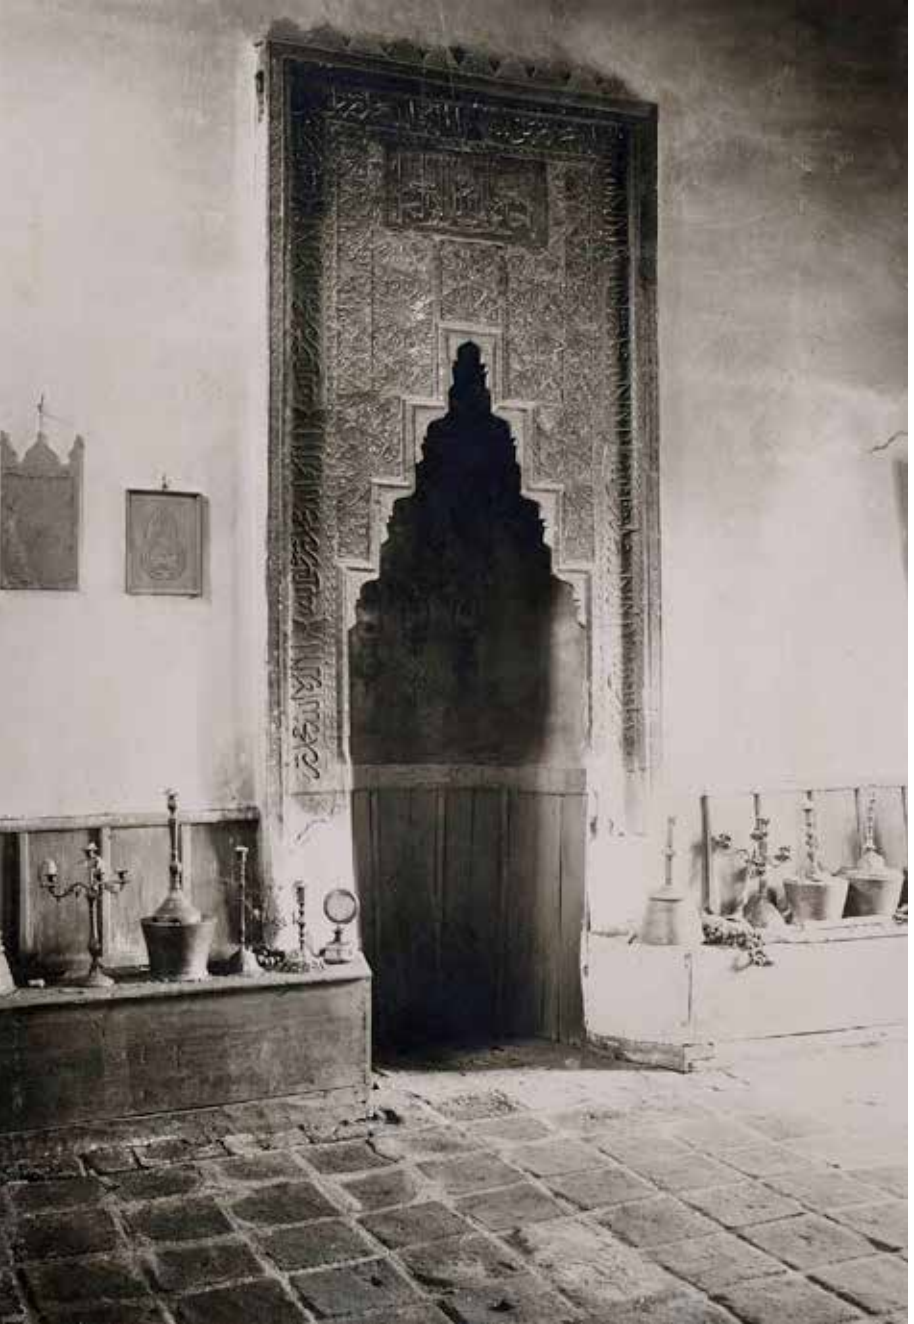
Kureys Cami Mihrabı (Fotoğraf: SALT Araştırma Arşivi).

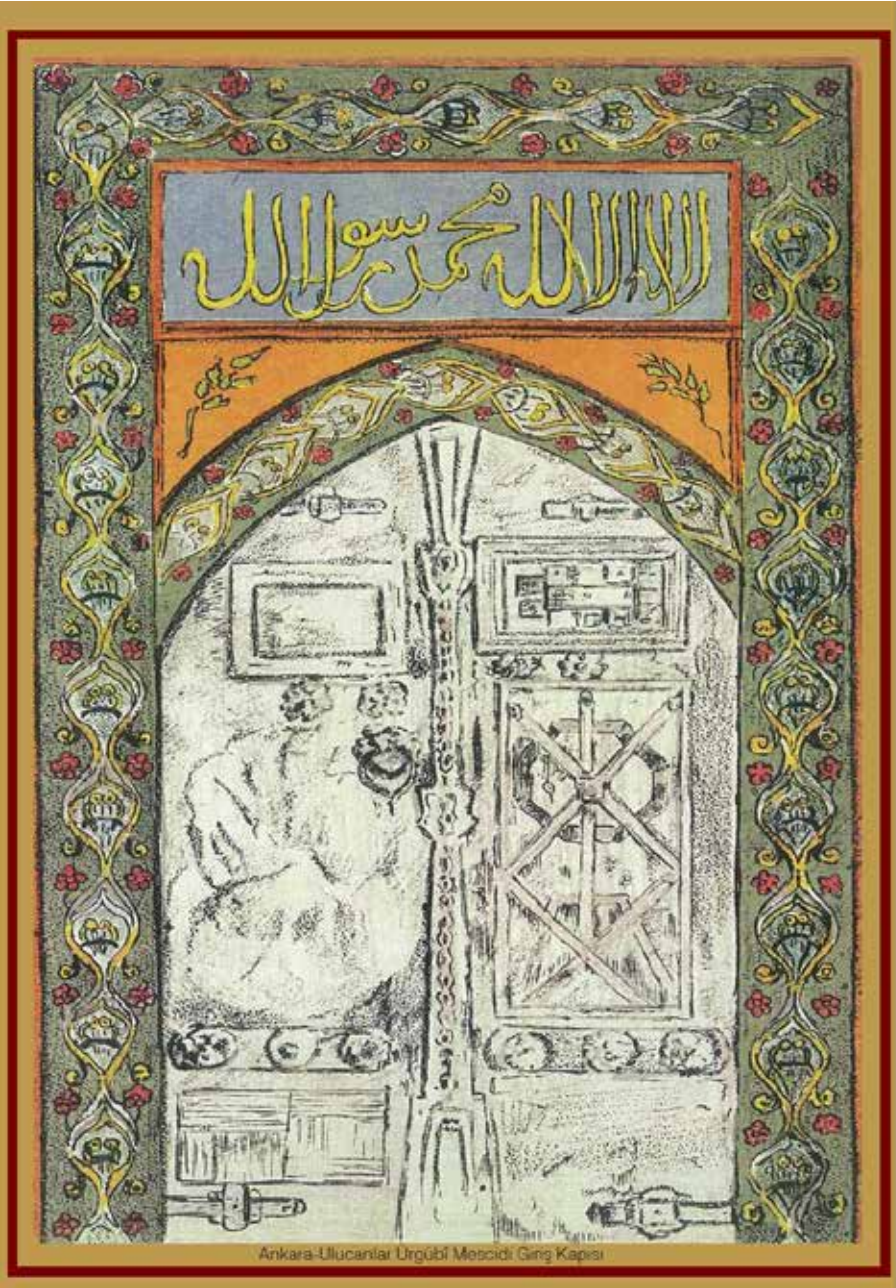
Ürgüp Cami ahşap kapısı çizimi  
(Kaynak: Mübarek Galip, Ankara Mescitler, Camiler Mezarlıklar, Kitabeler, Levha 9).
